## PIANO ATTUATIVO \_ CASCINA BUDRIO

PROGETTO DI RECUPERO, RISTRUTTURAZIONE, AMPLIAMENTO E CAMBIO DI DESTINAZIONE D'USO DEGLI IMMOBILI DENOMINATI "CASCINA BUDRIO" in NIGOLINE DI CORTE FRANCA

<p>RELAZIONE</p> <p style="text-align: center; font-size: 2em;"><b>R05</b></p> <p>revisione</p>	<p>TITOLO</p> <p style="text-align: center; font-size: 2em;"><b>RELAZIONE PAESISTICA</b></p>
	<p>FASE</p> <p style="text-align: center; font-size: 1.5em;"><b>Febbraio 2025</b></p>
<p>AI SENSI DELLE VIGENTI LEGGI SUI DIRITTI DI AUTORE QUESTO DISEGNO NON POTRA' ESSERE COPIATO, RIPRODOTTO O COMUNICATO AD ALTRE PERSONE O DITTE SENZA AUTORIZZAZIONE DELLO STUDIO DI ARCHITETTURA</p>

## RELAZIONE PAESISTICA

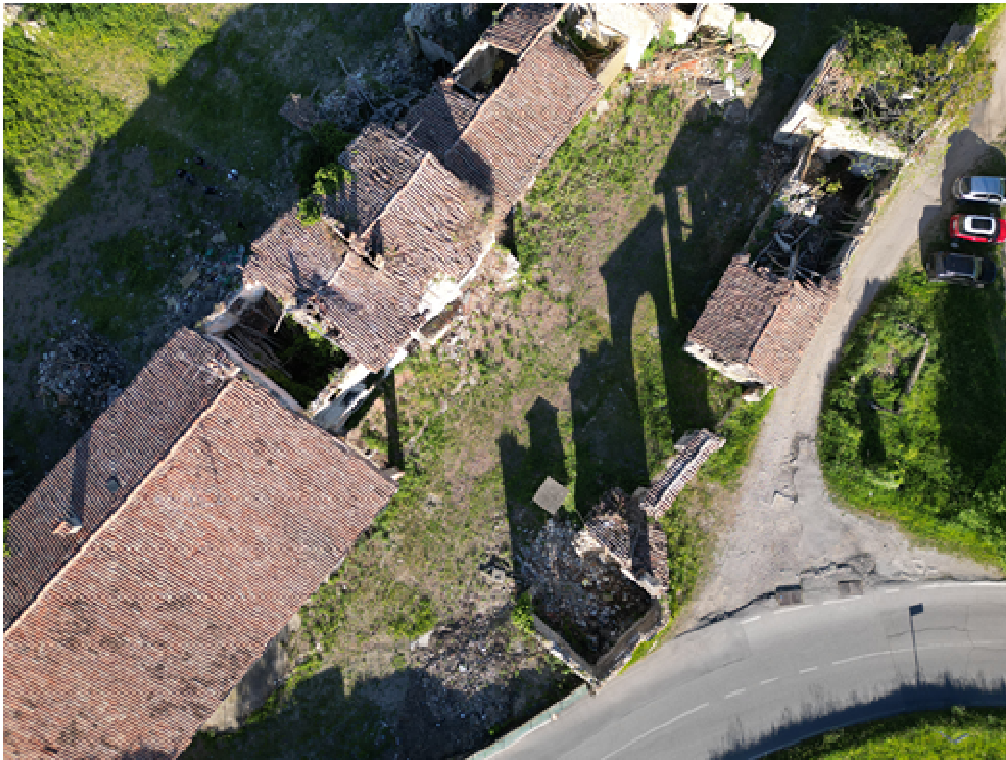
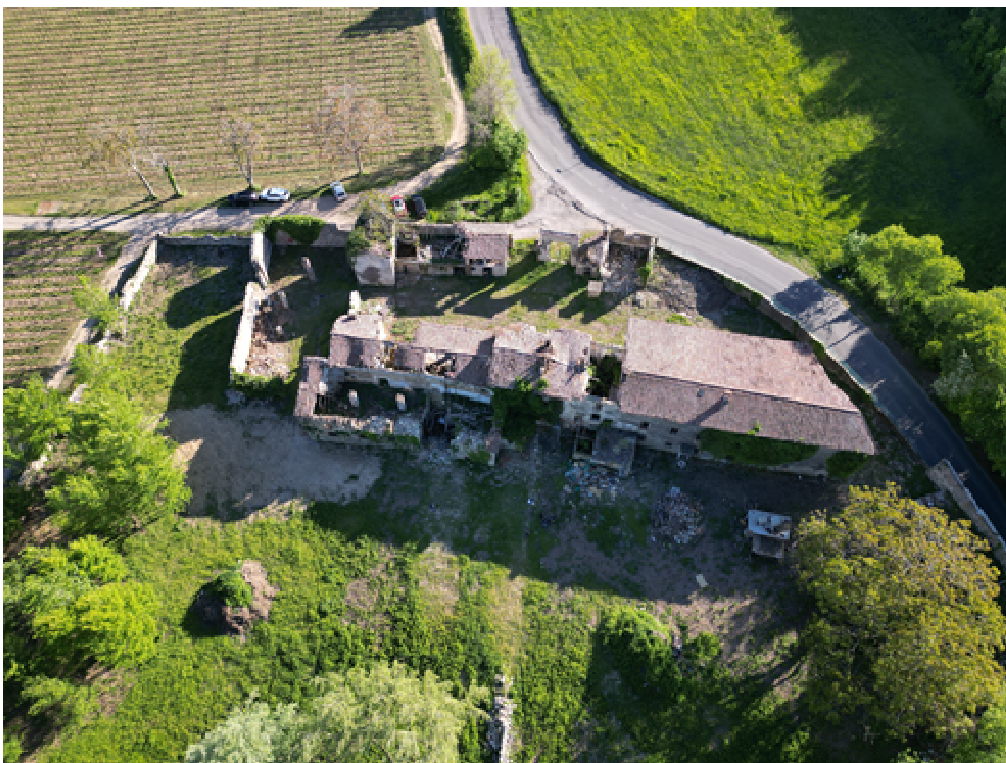
L'edificio è soggetto a continui crolli parziali delle murature e delle coperture

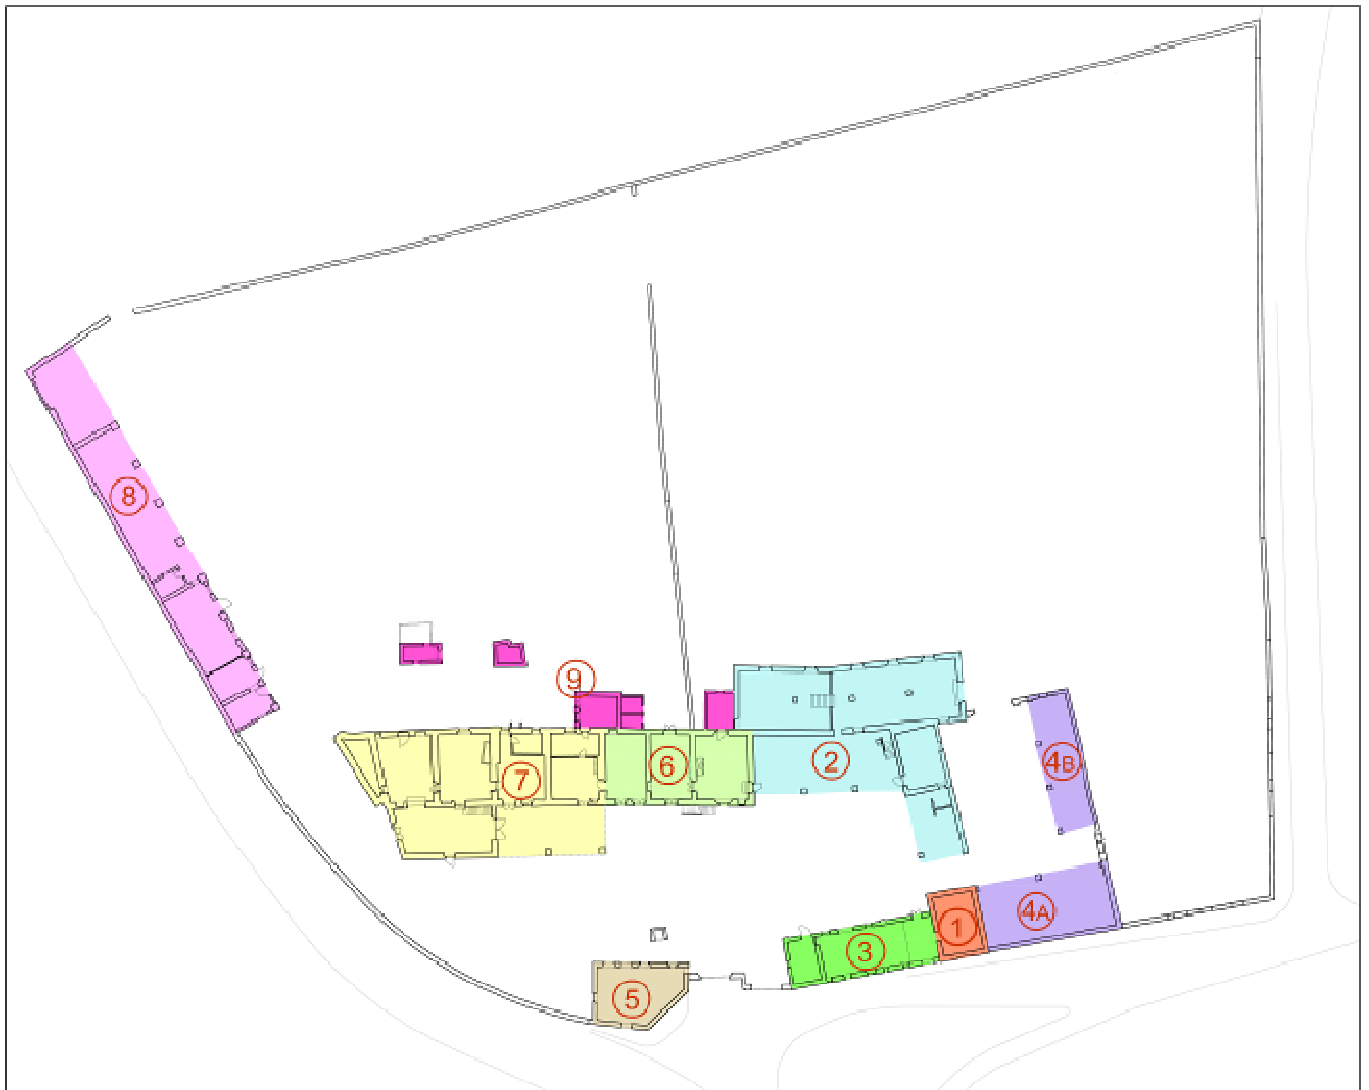
SCHEMA GENERALE DI RIFERIMENTO

- 1) CHIESA SAN GAETANO ( 04 corpi a sud ed chiesetta )
- 2) FABBRICATO EST 03 corpo principale est
- 3) FABBRICATO ADIACENTE ALLA CHIESA lato ovest ( 04 corpi a sud ed chiesetta )
- 4a) PORTICATI a est ( 04 corpi a sud ed chiesetta )
- 4b) PORTICATI a est ( 03 corpo principale est )
- 5) FABBRICATO ADIACENTE ALL'INGRESSO lato ovest ( 04 corpi a sud ed chiesetta )
- 6) FABBRICATO CENTRALE ( 02 corpo principale ovest )
- 7) FABBRICATO A OVEST ( 02 corpo principale ovest )
- 8) FABBRICATO fianco strada ovest 05 ex stalla
- 9) FABBRICATI ACCESSORI DI SERVIZIO verso parco 02 corpo principale ovest

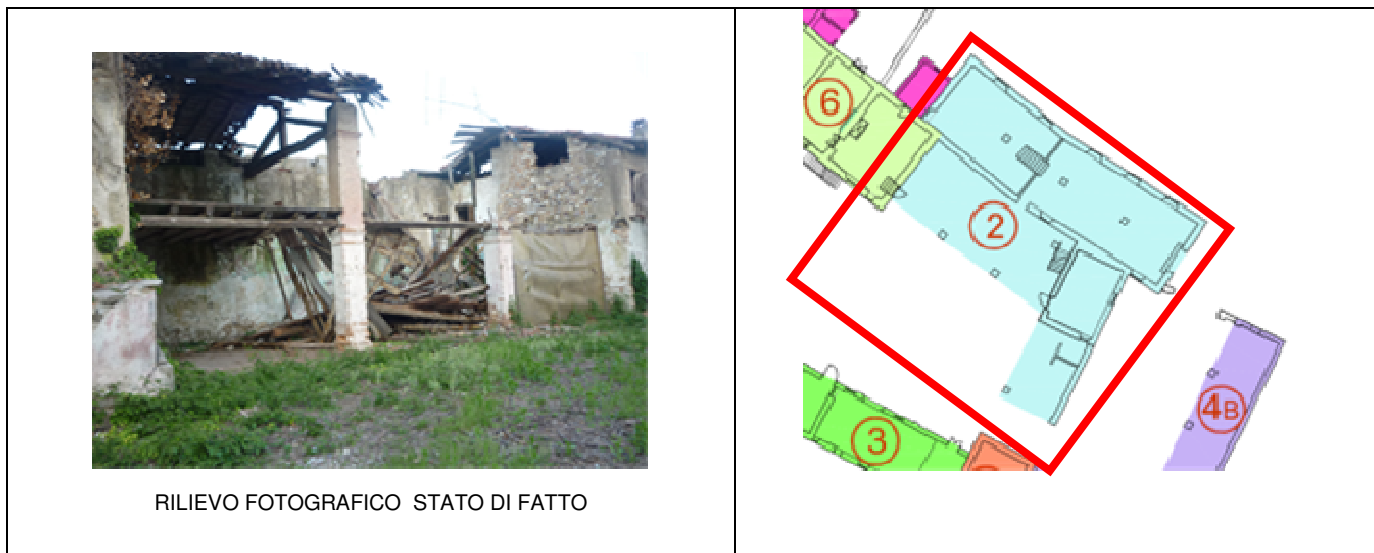
Corpo di fabbrica a due piani fuori terra con antistante portico e loggiato.

La destinazione degli ampi spazi è di fatto prevalente legata all'attività vitivinicola dell'azienda agricola.

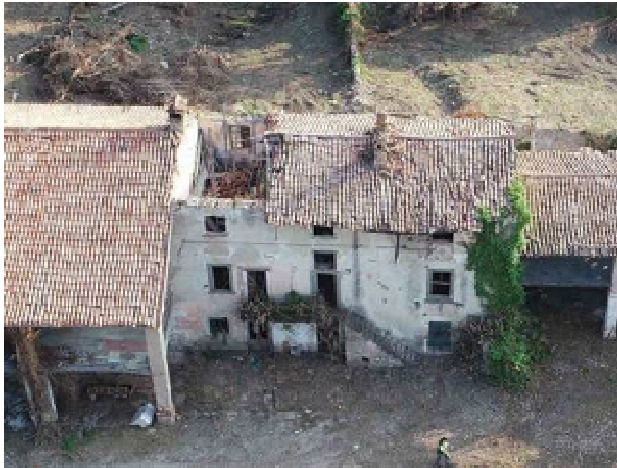
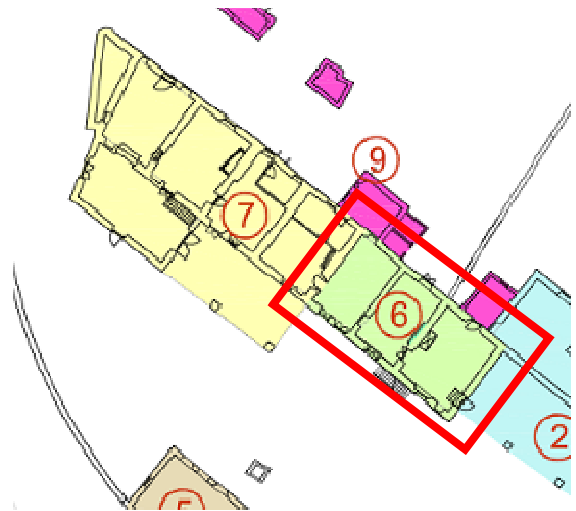
## 6) FABBRICATO CENTRALE

Porzione di edificio posizionato nella parte centrale del complesso edilizio in corrispondenza del portale principale d' ingresso alla cascina.

Questa parte di fabbricato, che si sviluppa su tre piani fuori terra, è nelle linee costruttivamente diverso dal resto degli immobili.

Oggi, come visibile dalle fotografie, l'intero corpo di fabbrica risulta molto compromesso per quanto riguarda la copertura e i solai. Anche le murature, oggetto di interventi postumi e disorganizzati nella realizzazione delle aperture finestrate, presentano evidenti elementi di criticità statica con fessurazioni e degrado delle malte di allettamento.

Nello specifico si segnala il completo crollo della porzione ovest del tetto con interessamento anche dei solai intermedi in legno e della scala di collegamento verticale.

Come confermato dall'analisi statica predisposta dall'ing. Galeazzi Davide, il fabbricato risulta compromesso e dovrà essere oggetto di importanti interventi strutturali a ricostruire la copertura e il sottostante solaio ligneo del piano secondo. Si prevede il mantenimento e il consolidamento delle volte al piano terra e delle murature perimetrali.

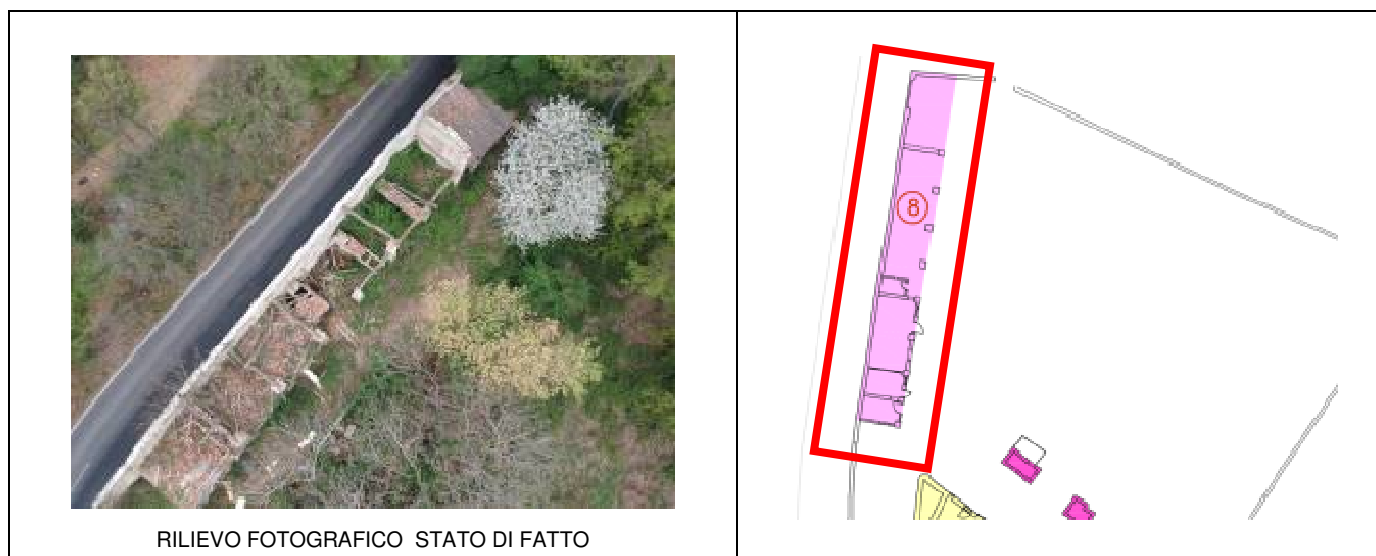
RILIEVO FOTOGRAFICO STATO DI FATTO

Porzione di immobile, costruito a confine con la strada che cinge il complesso in lato ovest.

Sul fronte strada sono bene visibili due grandi aperture, poste all'inizio e alla fine del fabbricato e oggi tamponate con muratura, un tempo accesso per gli animali e successivamente dei macchinari necessari alla lavorazione dei fondi agricoli.

Come confermato dal progetto preliminare approvato e dall'analisi statica predisposta dall'ing. Galeazzi Davide, il fabbricato risulta compromesso e dovrà essere oggetto di importanti interventi strutturali a ricostruire la copertura e il fronte interno verso il cortile, mentre si prevede il mantenimento con recupero della cortina muraria a ovest in affaccio su via Nazzario Saulo.

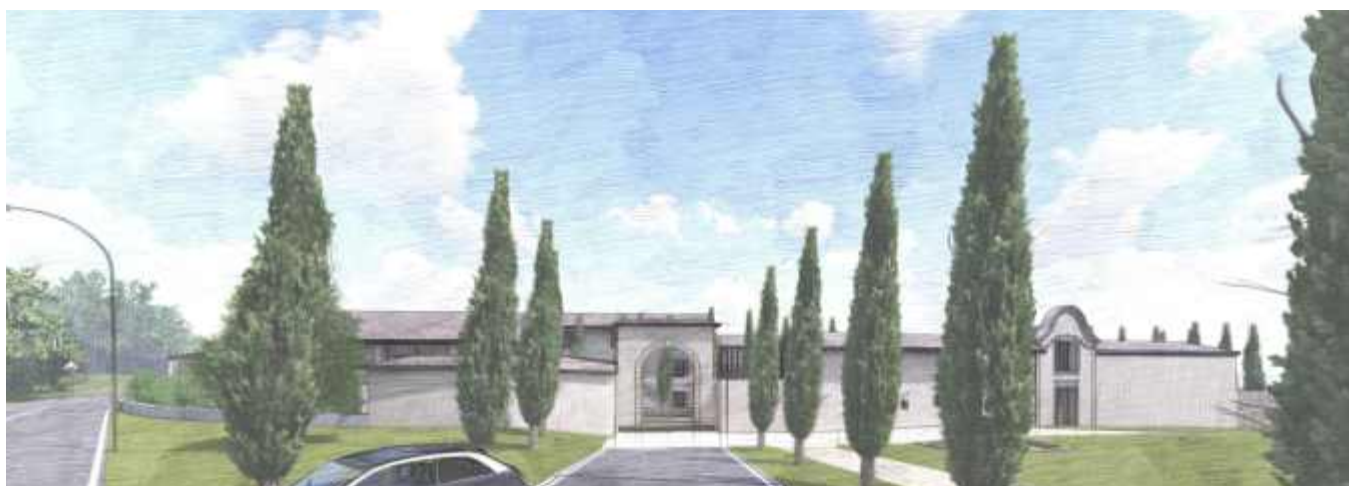
Nello specifico, il progetto intende preservare la lettura del fronte strada del complesso caratterizzato dalla sagoma del frontale della Chiesa e dal grande portale di ingresso in Pietra arenaria locale che interrompono le murature piene degli edifici e i muri che cintano l'intera proprietà

*Vista da strada con il profilo del borgo recuperato*

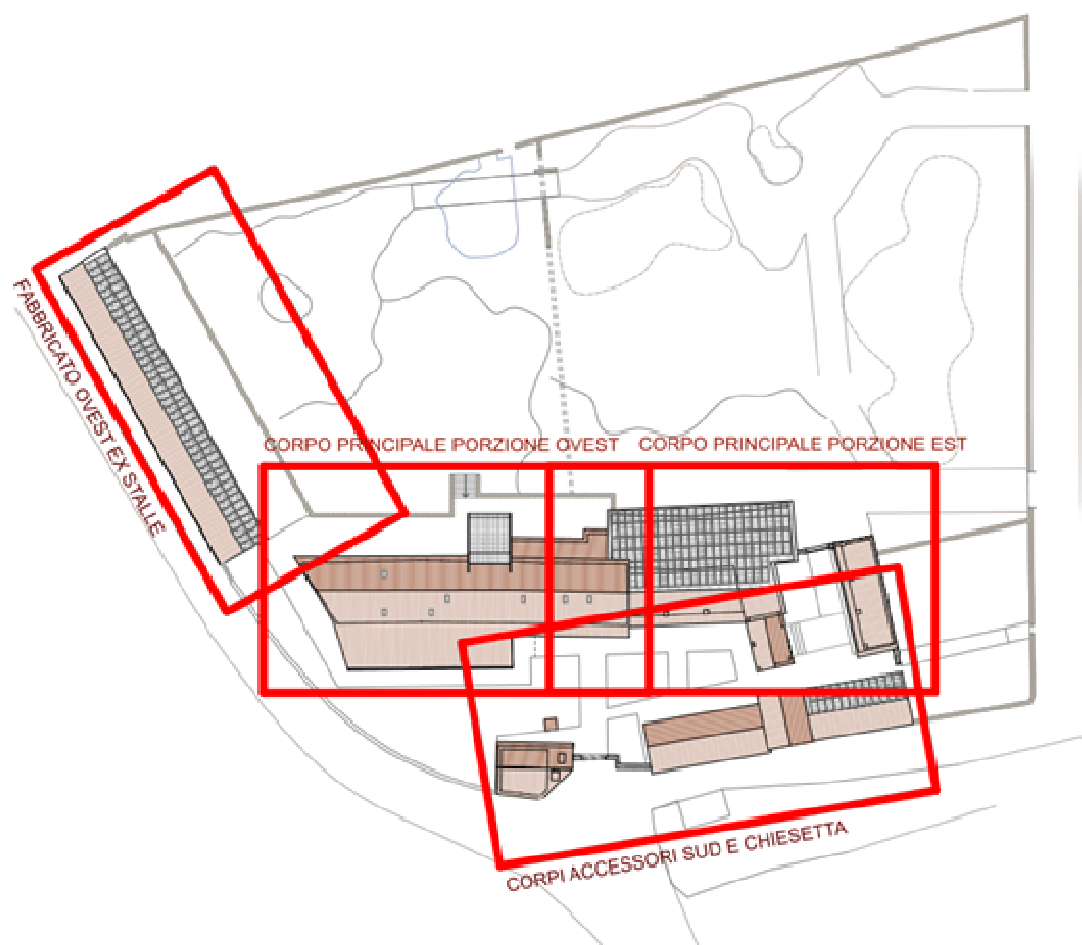
Al fine della presentazione e della lettura del progetto, il complesso è stato suddiviso in 4 macro porzioni così articolate:

- 02 CORPO PRINCIPALE OVEST
- 03 CORPO PRINCIPALE EST
- 04 CORPI A SUD e CHIESETTA
- 05 EX STALLA

Le tavole grafiche di riferimento del progetto sono le tavole P02 / P03 / P04 / P05 / P06

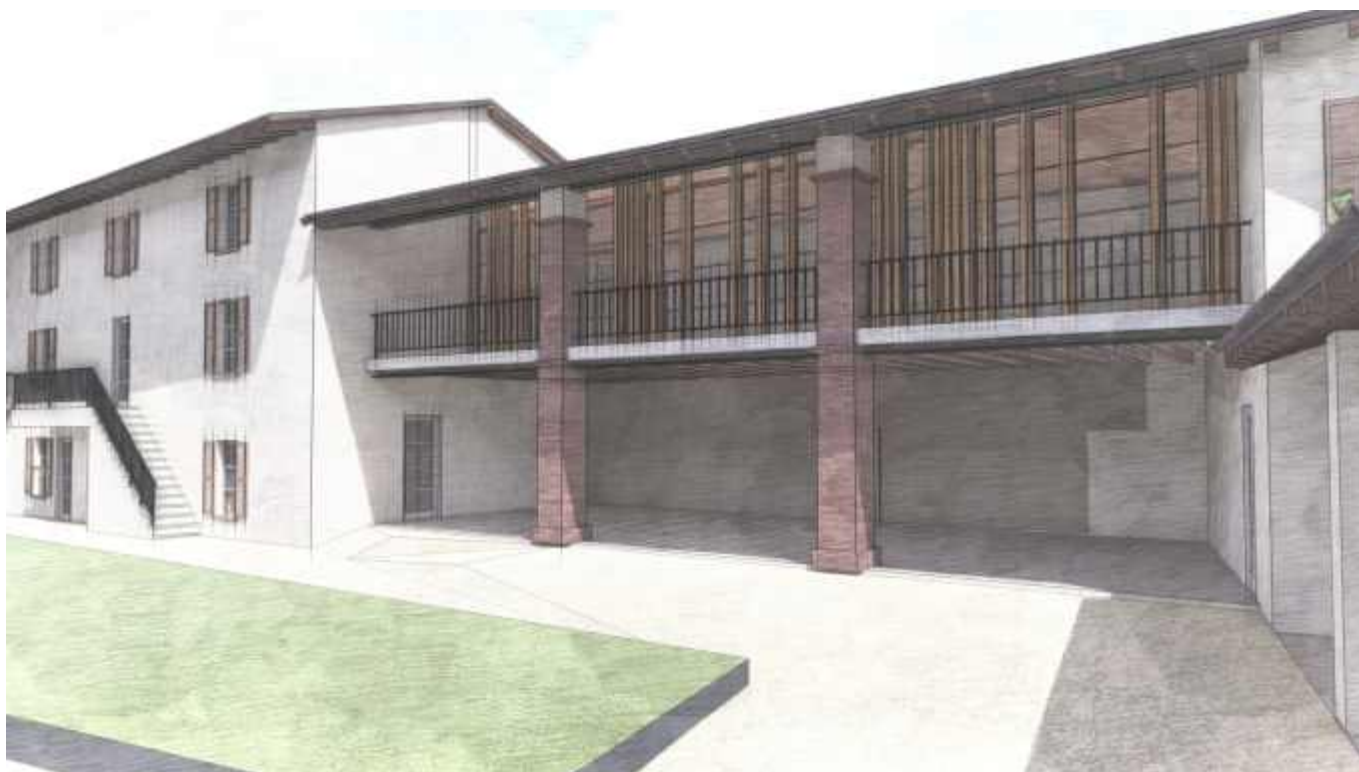
*Fabbricato est - vista fronte in affaccio sulla corte con chiusura del loggiato con serramento a tutta altezza*

L'immagine in affaccio sulla corte interna viene mantenuta con il portico aperto e il soprastante loggiato chiuso con vetrate a profilo metallico sottile tra telai a tutta altezza sempre metallici posti in arretramento di circa 2 metri rispetto al filo dei pilastri.

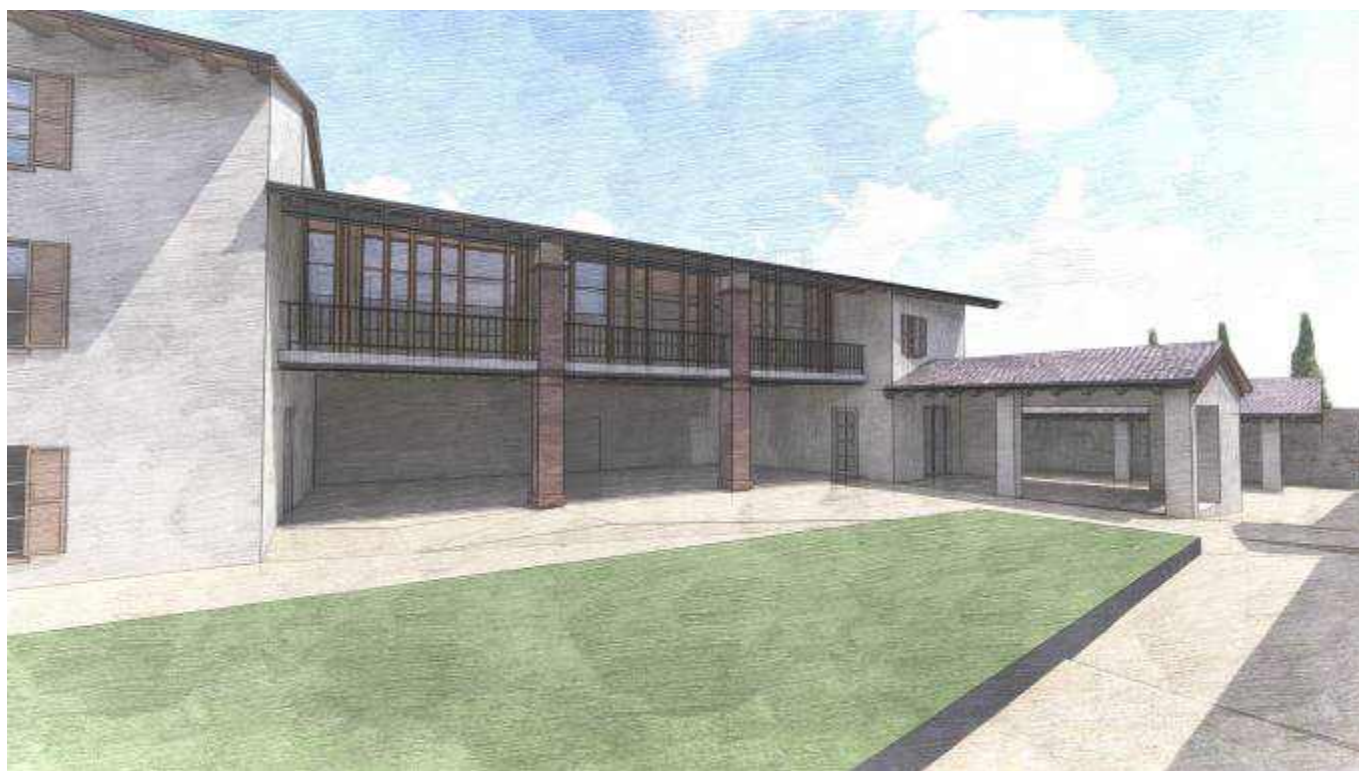
*Fabbricato est - vista fronte in affaccio sulla corte con chiusura del loggiato con serramento a tutta altezza*

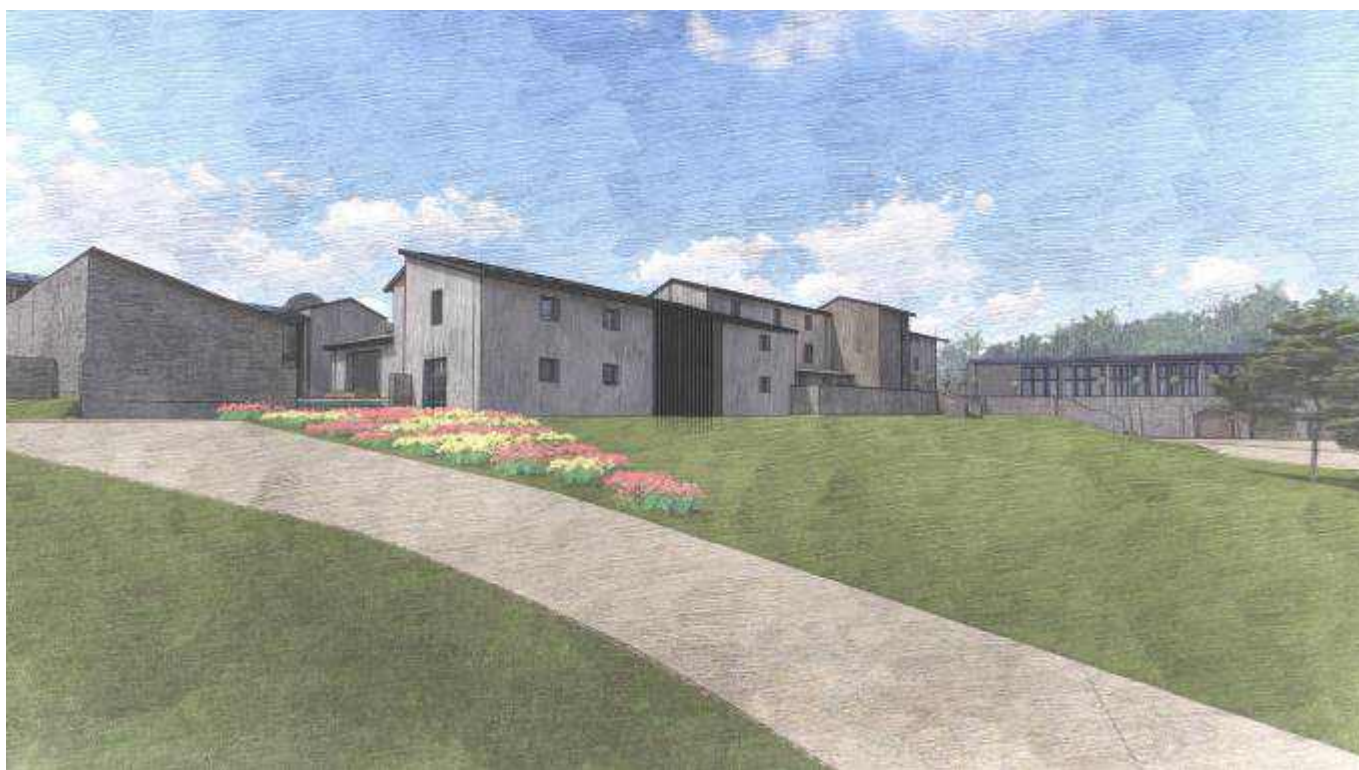
*Fabbricato est - vista fronte in affaccio sul giardino con rimodulazione delle aperture e copertura con fotovoltaico in falda nord*

In falda nord, non percepibile da strada, sarà installato impianto fotovoltaico integrato.

Si ricaveranno due piani a residenza con affaccio finestrato rimodulato in lato nord serviti da vano scala inserito nel corpo di fabbrica a lato del portico/loggiato.

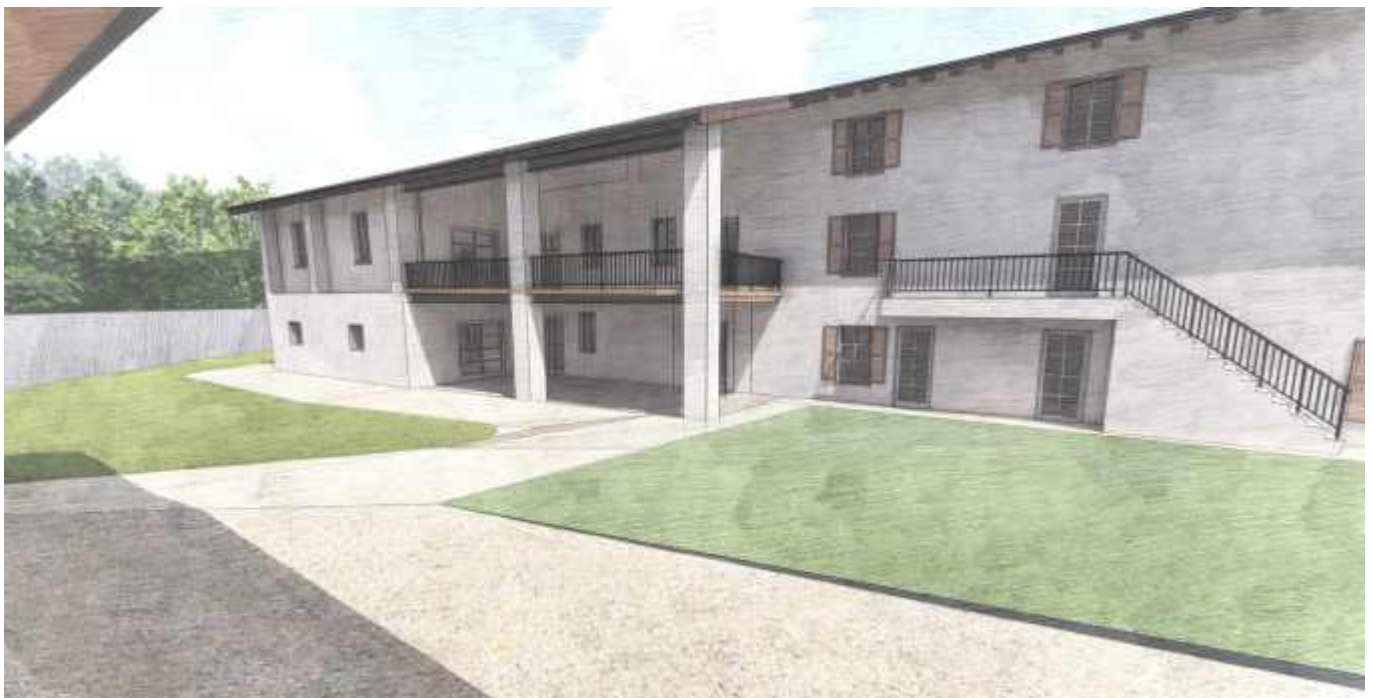
*Fabbricato centrale e ovest - vista fronte in affaccio sulla corte*

Rifacimento dei due pilastri del loggiato con pari geometria e materiali rispetto allo stato di fatto.

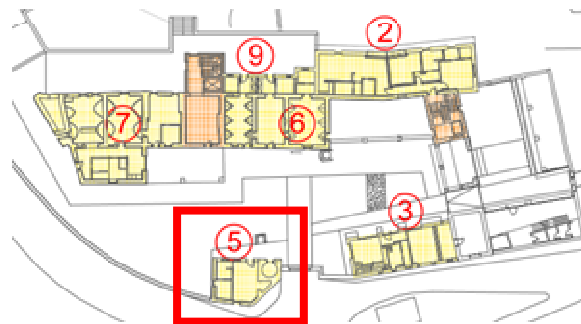
5) FABBRICATO ADIACENTE ALL'INGRESSO  
lato ovest  
(corpi a sud)

Il fabbricato accessorio ad un piano fuori terra che risulta fortemente ammalorato con cedimento della copertura e di parte dei tamponamenti.

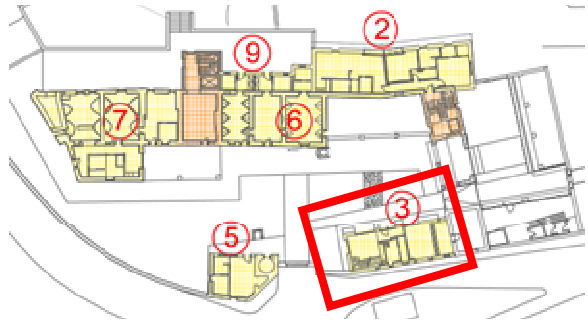
<p>3) FABBRICATO ADIACENTE ALL'INGRESSO lato est (corpi a sud)</p>

<p>Il fabbricato accessorio a due piani fuori terra che risulta fortemente ammalorato con cedimento della copertura, del solaio e di parte dei tamponamenti.</p>	
<p><b>Proposta d'intervento: N. 1 APPARTAMENTO RESIDENZIALE</b></p> <p>Si prevede la ristrutturazione/recupero dei locali da destinare a residenza con ricostruzione della copertura e del fronte interno verso il cortile, nonché il mantenimento con recupero della cortina muraria a sud in continuità con la chiesa che è elemento fondamentale per la lettura del complesso.</p>	
<p><b>Specifiche sul distributivo</b></p> <p>Il progetto organizza un unico appartamento (n. 4 ) bilocale con soppalco. L'accesso avviene dal cortile interno a quota +0,80 m. Al piano terra si trovano soggiorno con cottura, disimpegno, bagno e camera da letto. Attraverso una scala interna dal soggiorno si accede al soppalco in affaccio sullo stesso.</p> <p>Il prospetto è scandito da finestre a tutta altezza in lato nord e ovest. In fronte sud sono mantenute le aperture esistenti con geometria quadrata e a disegno semplice.</p>

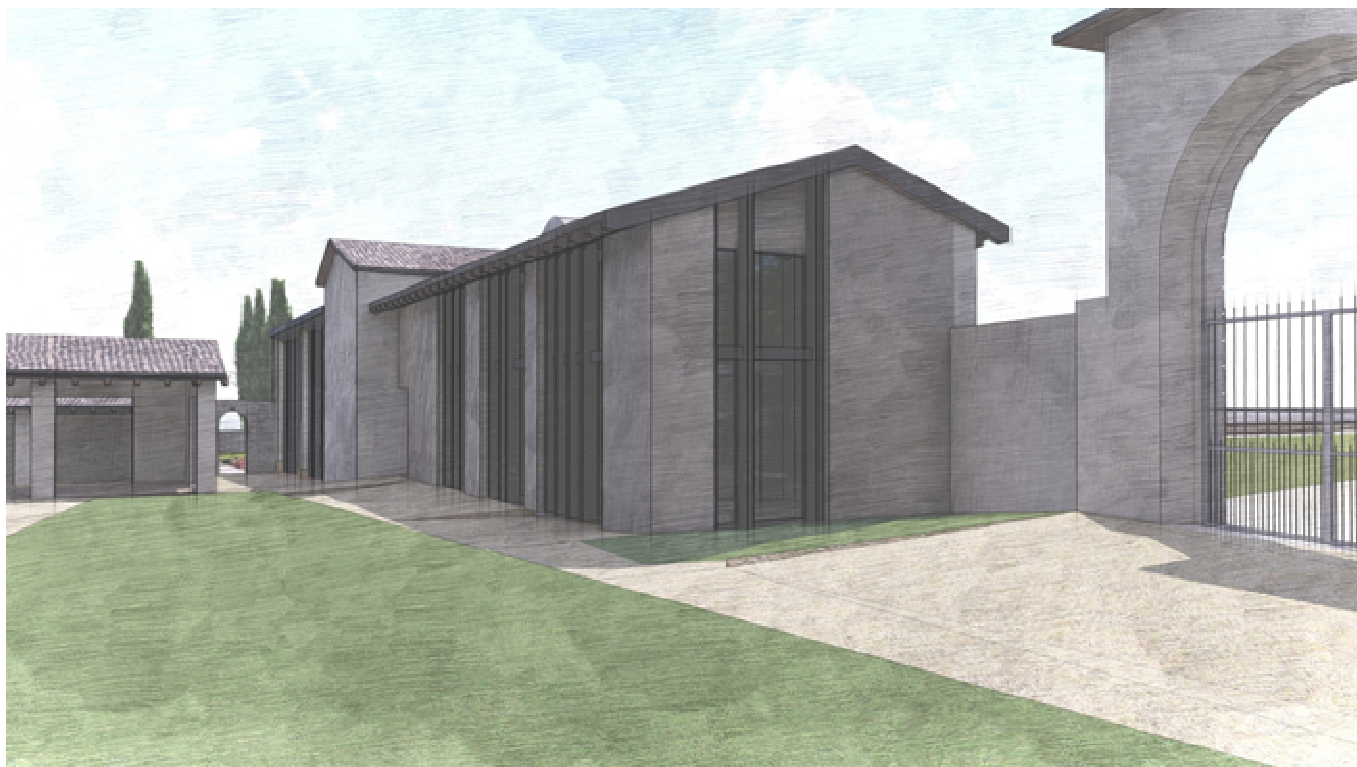
*Fabbricato fianco chiesa - vista fronte in affaccio su corte*

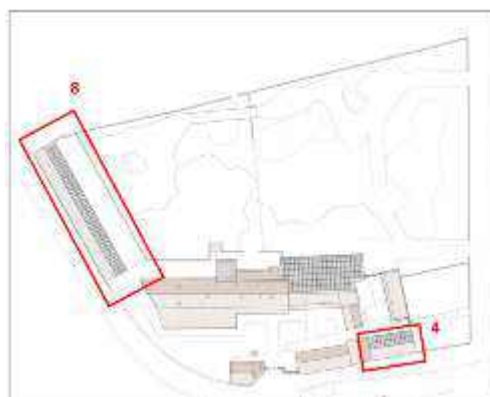
8) FABBRICATO fianco strada via Nazario Sauro  
(05 EX STALLA)

Corpo di fabbrica a due piani fuori terra quasi interamente crollato e non recuperabile ad eccezione della muratura lungo via Nazzario Saulo.

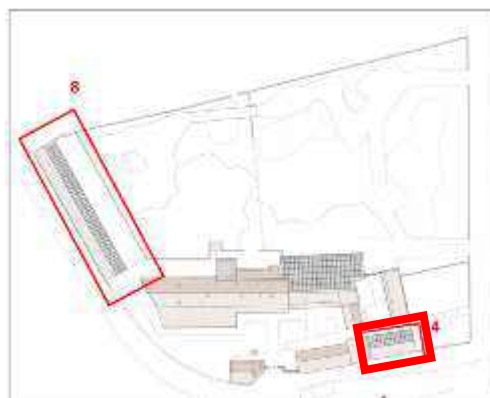
4 ) FABBRICATO PORTICO  
(03 CORPI A SUD)

Portico collassato posto in lato est della chiesa.

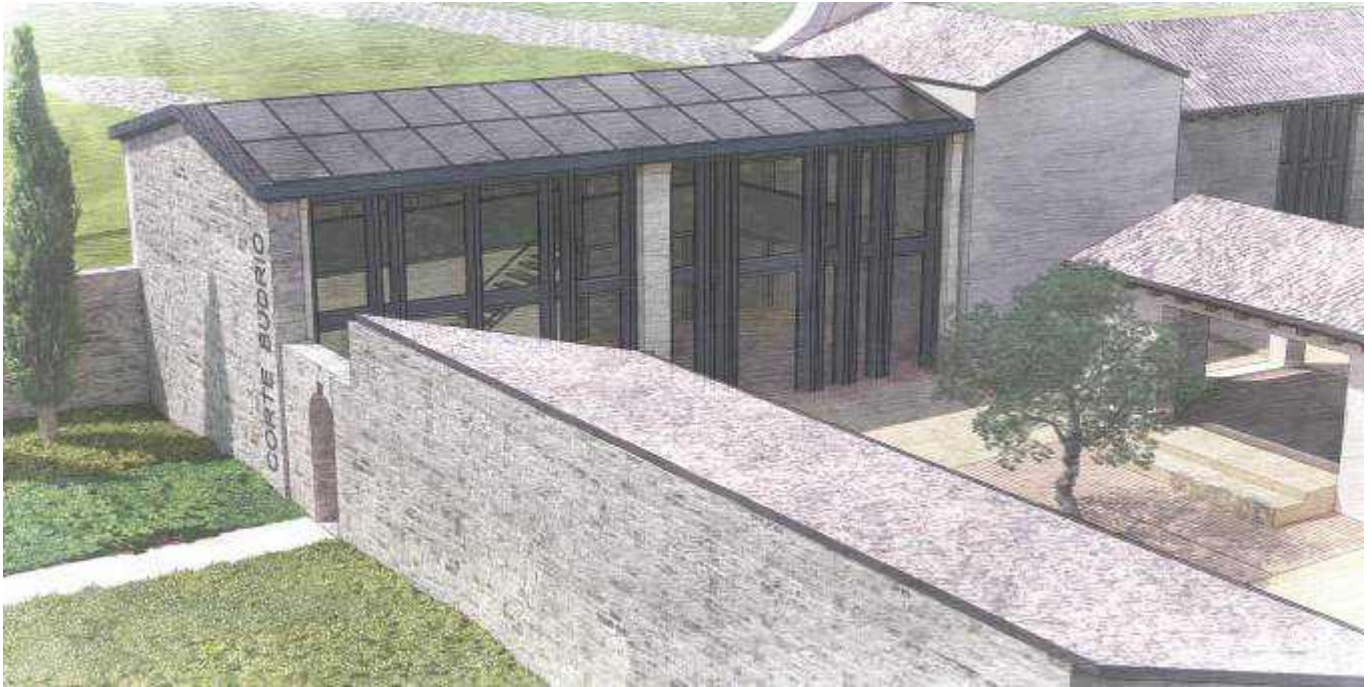
*Fabbricato lato est chiesa - da recuperare ad attività di enoteca - vista fronte in affaccio su corte*

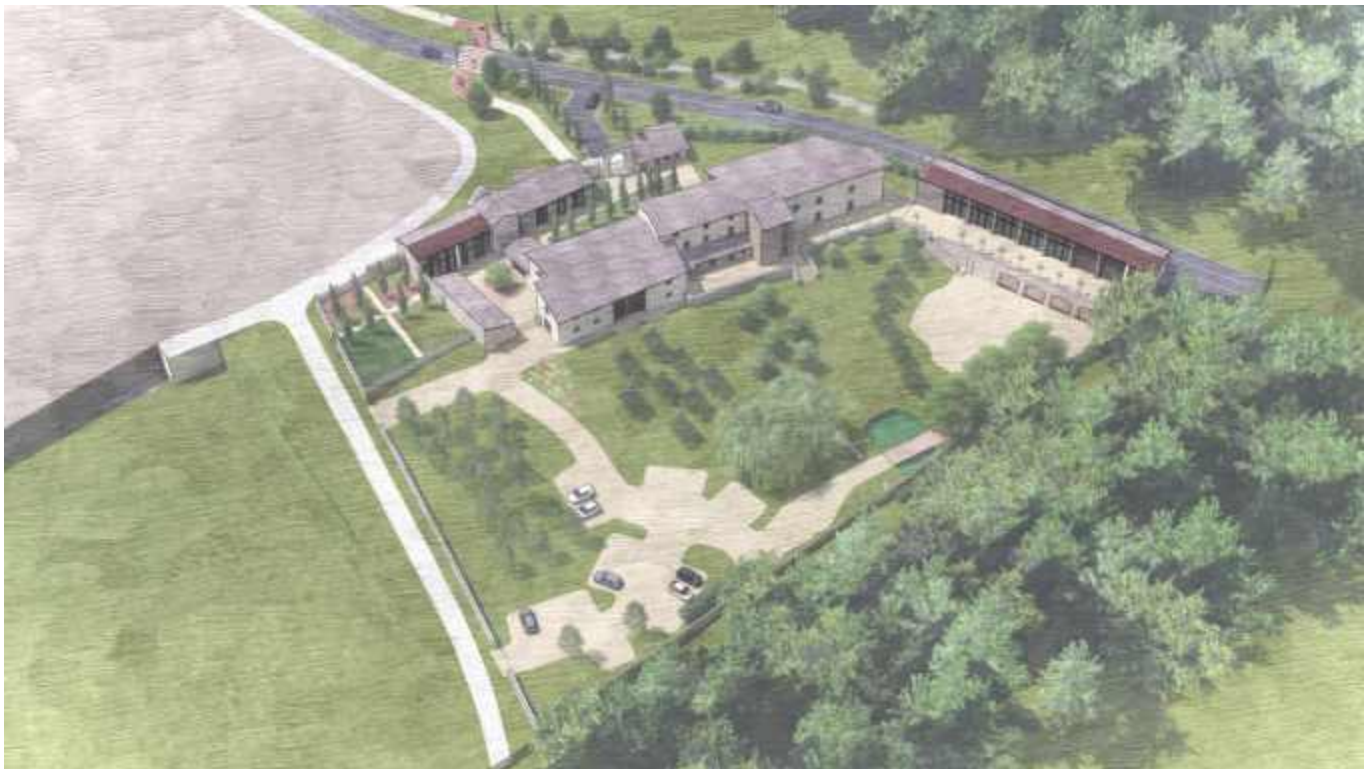
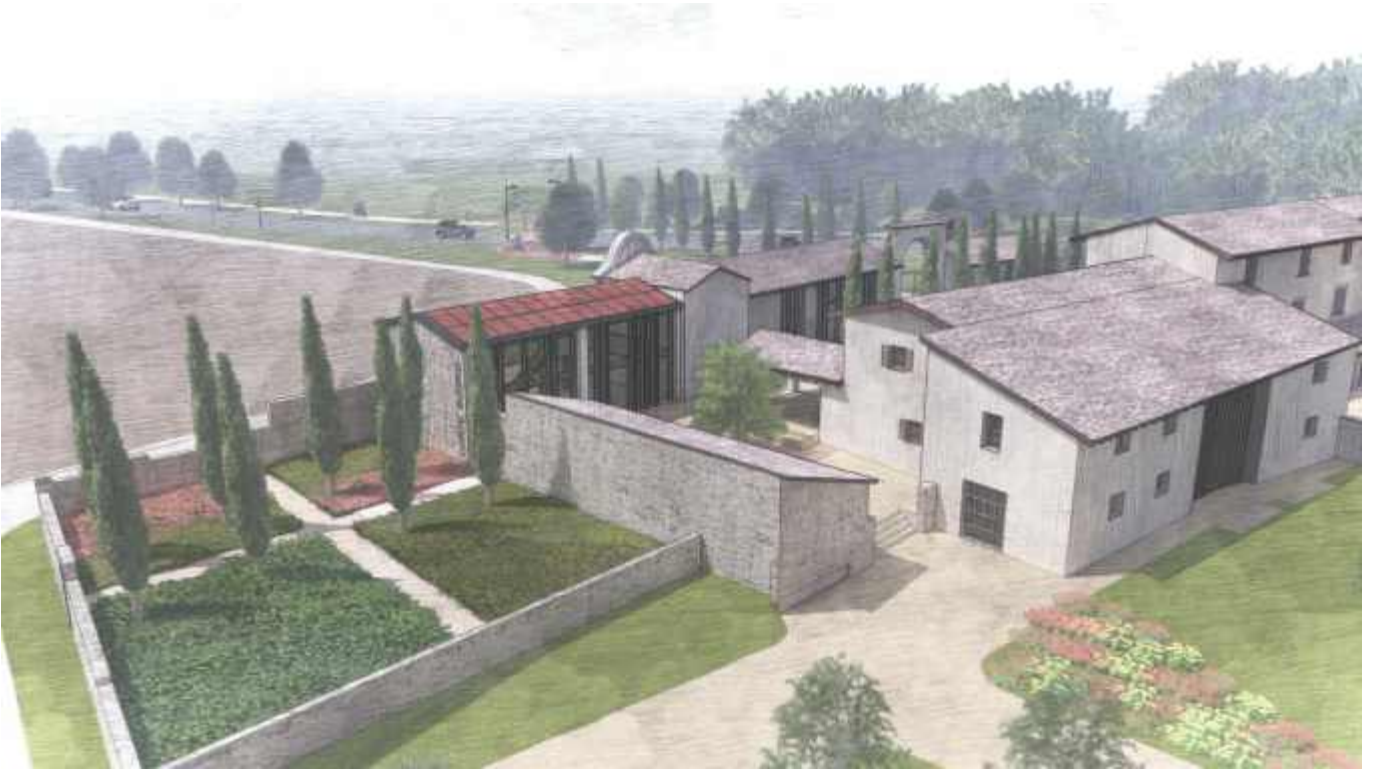
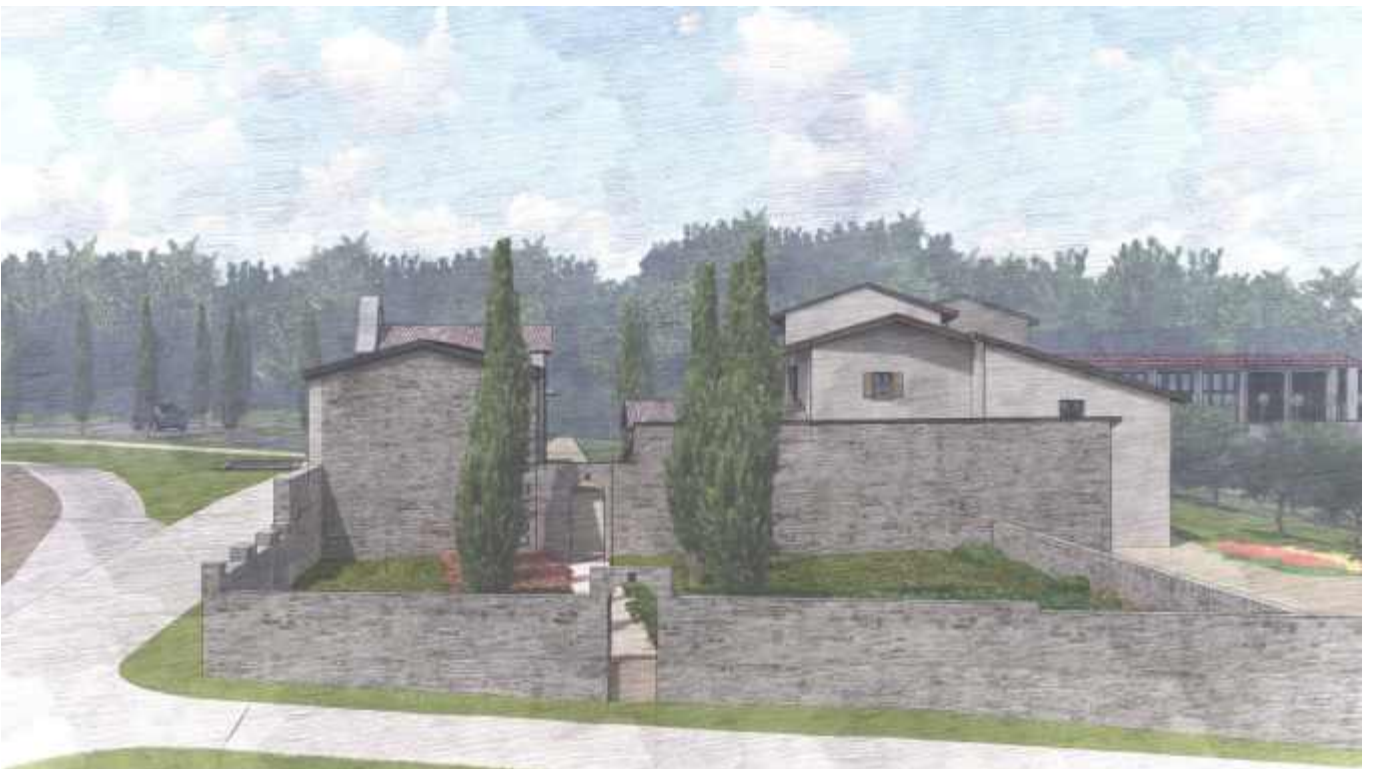
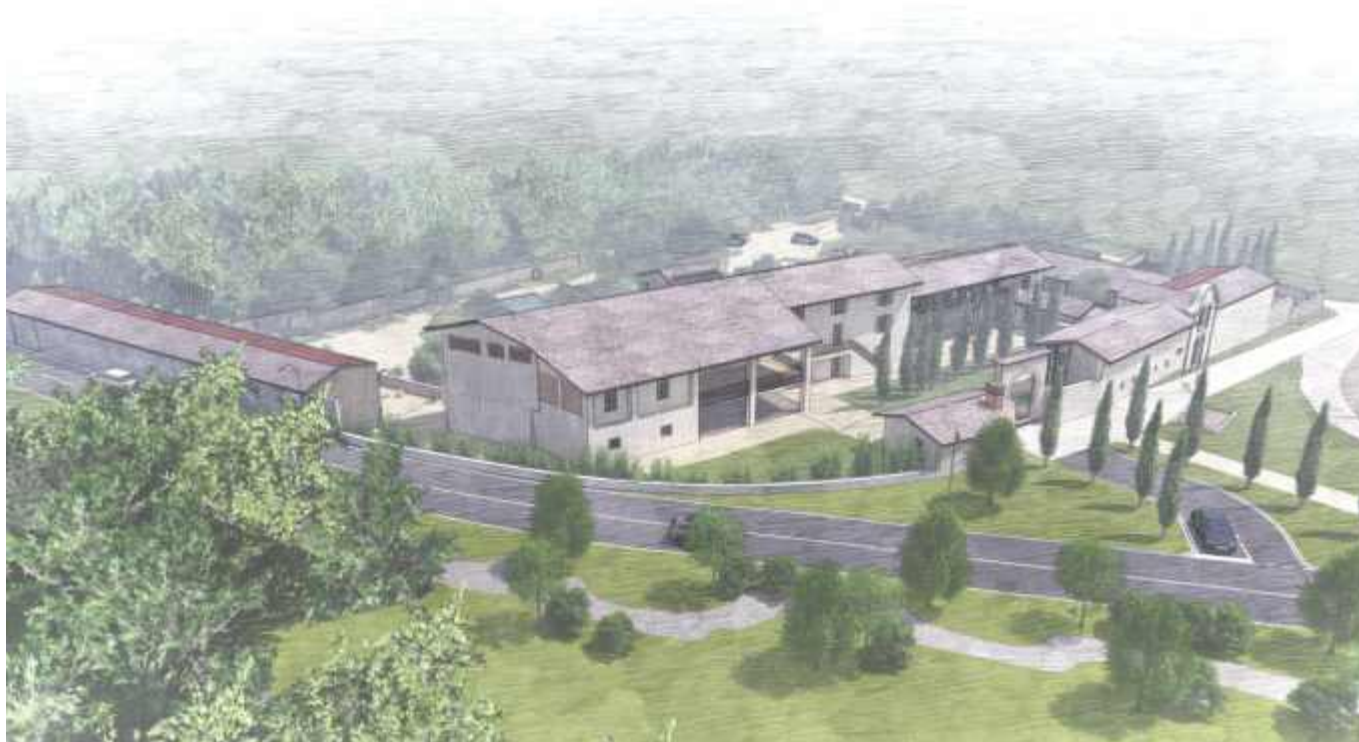
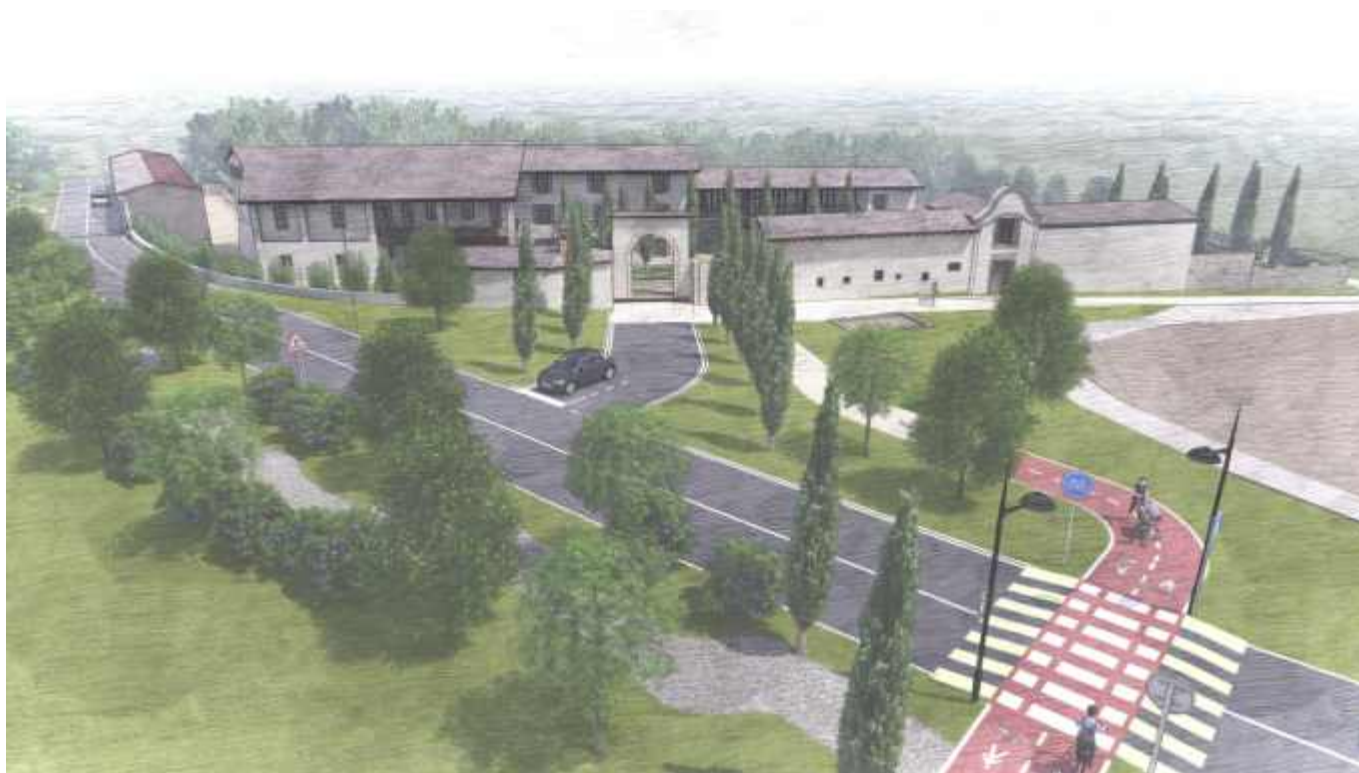
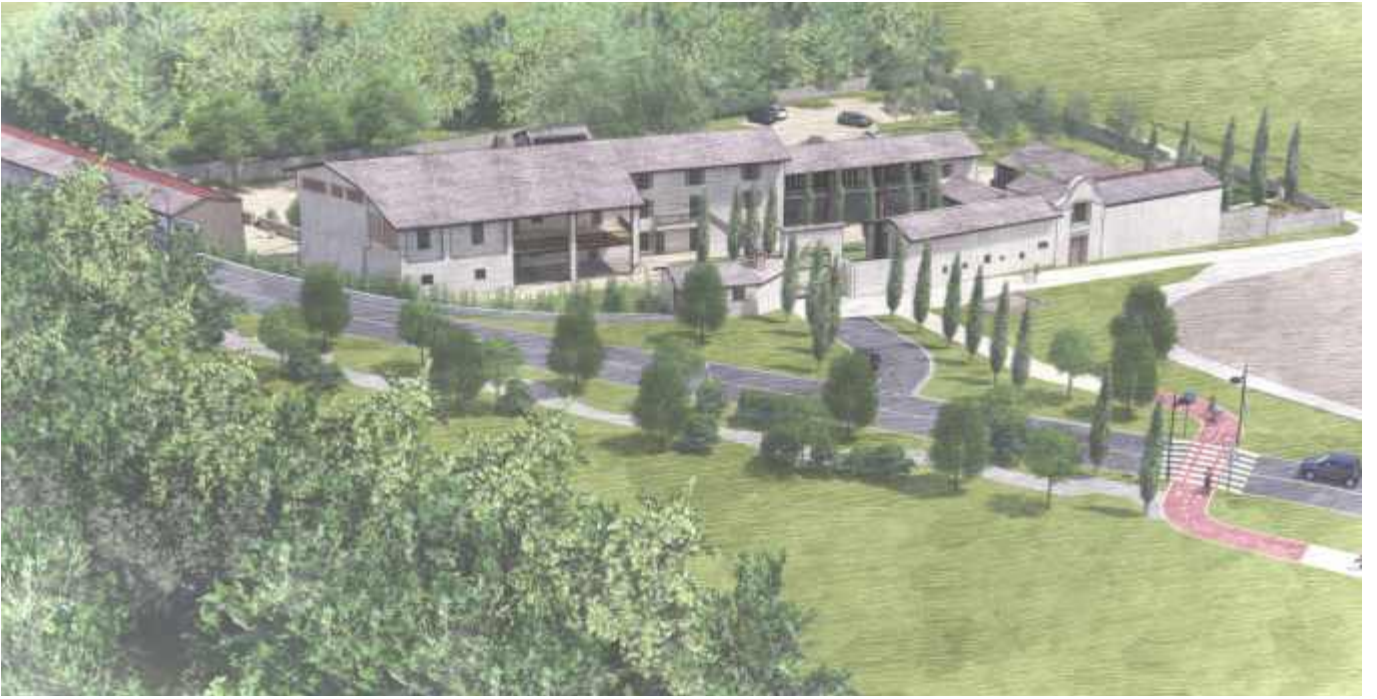
*Viste esterne*

Si prevede il recupero dei due cortili con porzioni lastricate per i principali passaggi pedonali e porzioni a verde filtrante.

Il resto del giardino sarà recuperato a verde ad uso del complesso e dell'attività di ristorazione con percorsi pedonali, terrazzamenti in prossimità dei fabbricati realizzati a colmare il dislivello esistente, la zona umida esistente verrà recuperata e valorizzata con specifica vegetazione.

Per la muratura di recinzione dell'intero complesso, in molte parti crollata nel tempo, si procederà con il recupero della stessa con il mantenimento della tipologia in sasso a vista e intonacatura a calce a raso sasso.

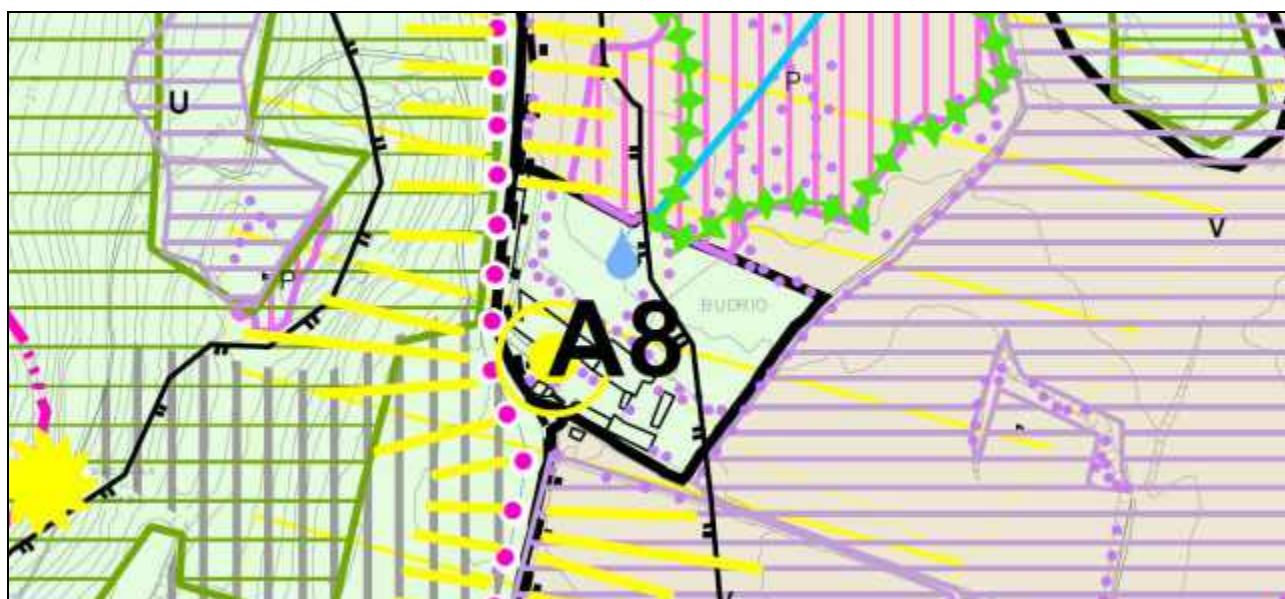
Estratto TAVOLA P3 (D.d.P.) \_ carta della sensibilità paesaggistica

CLASSE SENSIBILITA'  Molto elevata
